Sporkasseundersøgelser af danske jernbaner

John K. Frederiksen

Bent Frederiksen, Lars Lund & Saeed Enkeshafi

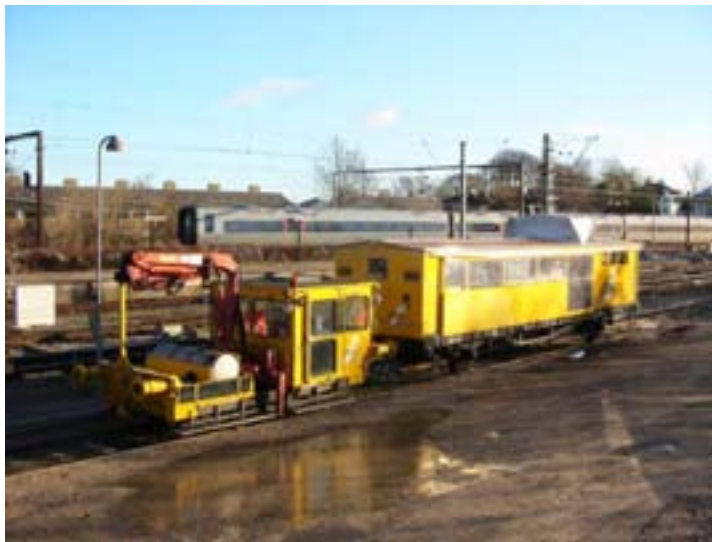
Figur 3. Arkils "boretog".

Arkil valgte at udvikle et grej, hvor et ca. 1,5 m langt stålør med en diameter på ca. 20 cm blev bragt ned igennem ballast- og underballastlaget ved anvendelse af højfrekvent vibration. Inden i stålørret blev en plast-liner med lidt mindre diameter placeret, og denne stod på en lille "hylde" i form af en fortykkelse af stålørrets inderside lige over skæret. Efter nedboringen blev lineringen med sit indhold af prøvemateriale taget ud af stålørret, mærket og hjembragt til laboratoriet, hvor den blev skåret op og beskrevet efter retningslinierne i Larsen et al 1995 [2] (figur 4). Derefter blev der udtaget prøver til sigtning fra en delmængde af rørene.

rettet imod, om prøverne tog skade af den megen transport, og for at imødegå dette mulige problem valgte man at indbygge et lille "laboratorium" i boretoget til opskæring af rør og prøvebedømmelse umiddelbart efter prøveoptagningen. Imidlertid var der stadig iøjnefaldende problemer med prøverne, bl.a. med, at ballastoversiden inde i røret flyttede sig – oftest nedad, men af og til opad – under nedboringen, hvilket var et tydeligt tegn på, at materialet blev forstyrret og muligvis delvis fortrængt under boreprocessen.

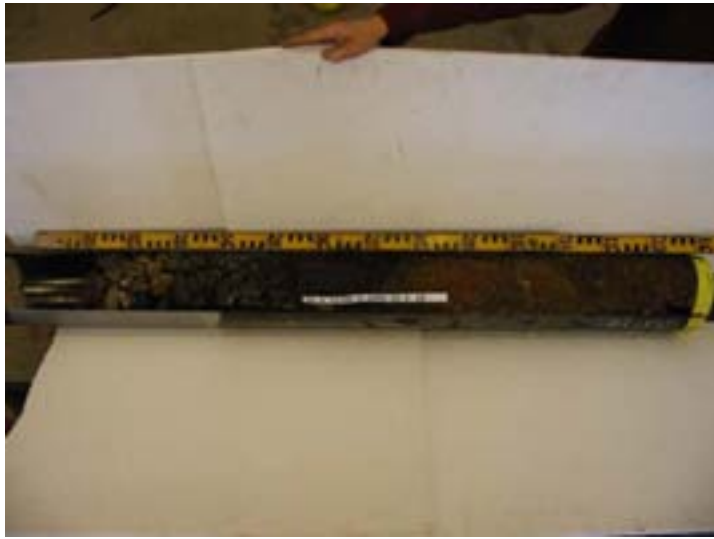
Figur 4. Gennemskåret plast-liner med prøve

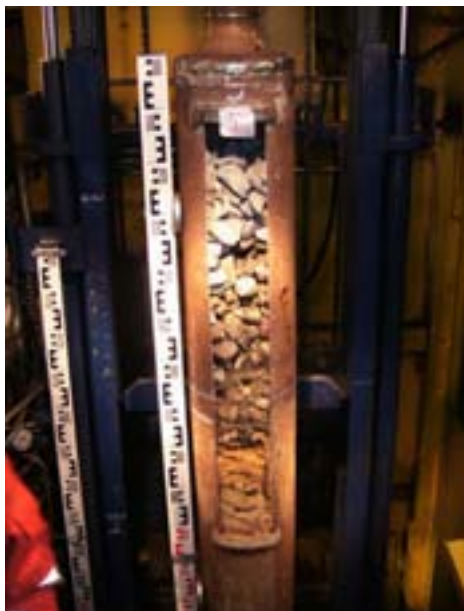
Figur 5. Sporkasseboring udført med rør med bred slidse.

Næste trin i udviklingen var, at man gik over til at anvende et rør uden linere men med en slidse, hvorigennem prøven kunne beskrives. Ballastprøvetagningen var dog stadig forbundet med betydelig usikkerhed, idet den foregik ud igennem bunden af røret. Næste model var et rør med en bred slidse med en dækplade, som blev fjernet efter opboringen (fig.5). Det gav en mere sikker prøvetagning af ballastprøven, men først da man fjernede "hylden" i indersiden af skæret og dermed fik et skarpt og tyndt skær, blev der opnået en reduktion af problemet med at ballastoverfladen inde i røret blev forskudt.

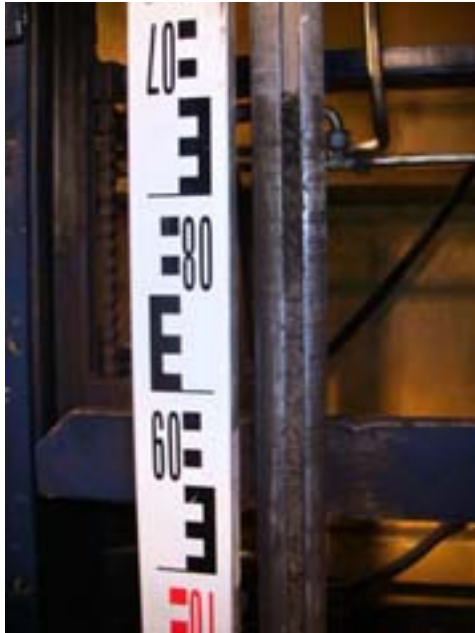
Figur 6. Ballastboring foretaget med hydraulisk nedbragt karteringsbor

bet under nedboring/optrækning (fig.6). Rillen er tom ud for laget af ren ballast, men alle lag fra den snavsede ballast og nedad er nydeligt repræsenteret i rillen. Der kan ikke tages prøver til laboratorieforsøg med karteringsboret, men der kan opnås et præcist billede af den uforstyrrede, intakte lagserie, hvilket gør det muligt at korrigere lagserien i en rørprøve udtaget på samme sted, således at eventuelle supplerende forsøg og prøveudtagninger kan foretages i det korrekte niveau.

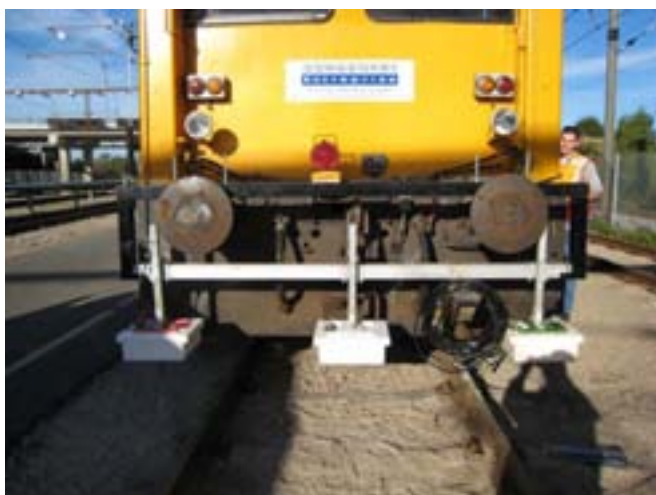
Figur 7. Georadargrej med 3 antenner fra Ground Controls undersøgelse i 2007

Den anden forsøgsserie der blev gennemført i 2007 med forholdsvis lovende resultater blev udført af det tyske firma Ground Control, som anvendte et set up med 3 antenner, hvoraf en var placeret over spormidte mens de to andre var placeret lige udenfor ydersiden af hver af skinnerne. Materialet proceseres her todimensionalt som tre længdesnit. Figur 9 viser et længdesnit i spormidte på en ca. 300 m lang delstrækning på Fredericia-Århusbanen mellem km 92,0 og 92,3.

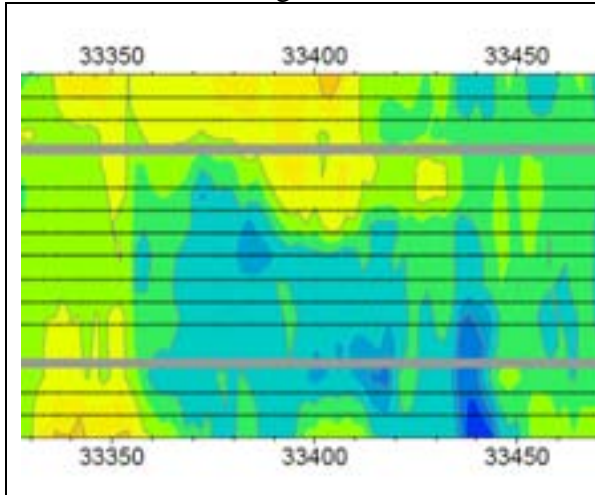
Figur 8. Underballastoverflade på Kystbanen mellem ca. km 33,25 og 33,47 kortlagt med georadar af Orbicon. De grå vandrette streger viser skinnernes placering, mens de sorte vandrette linier markerer antenneplaceringen

Orbicons forsøg, hvor der blev anvendt 13 antenner placeret på tværs af sporet, og hvor der blev opnået en egentlig morfologisk kortlægning af råjordsoversiden og af underballastoversiden. Fig. 8 viser et eksempel på underballastoverfladens morfologi kortlagt på en godt 200 m lang strækning af Kystbanen mellem Hellerup og Helsingør. Datamængden ved kortlægning med så mange antenner er meget stor, og proceseringen tidskrævende og dermed relativt bekostelig. Til gengæld opnås der et meget detaljeret billede af de aktuelle overfladers morfologi.
